**RELATÓRIO DAS CONDIÇÕES DE MICROACESSIBILIDADE E DO
ESPAÇO INTRAESCOLAR DE CAMPI DO COLÉGIO PEDRO II
OFERTANTES DE CURSOS DA REDE EPT:
EVOCAÇÃO À IMPLEMENTAÇÃO DE POLÍTICAS INTERSETORIAL DE
ACESSIBILIDADE A EDUCANDOS COM DEFICIÊNCIA**

Rio de Janeiro, 2024

1ª Edição

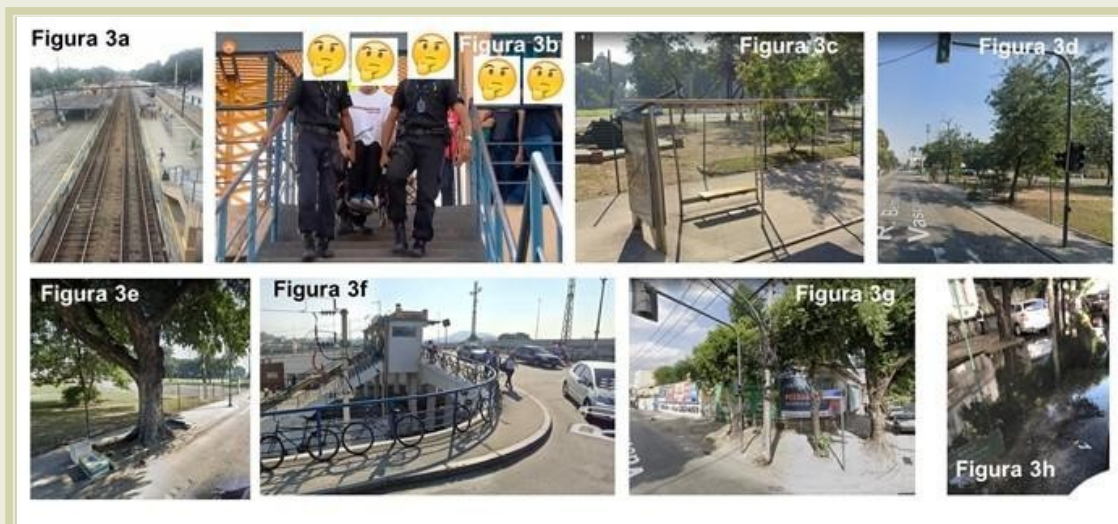
Figuras 3a-3h – Características urbanas nas vias afluentes ao Campus R

Descrição das imagens: Na fig. 3a imagem superior tirada de uma estação ferroviária, do lado esquerdo, na plataforma há uma cobertura e do lado direito uma escada de acesso a plataforma e alguns pedestres. Fig 3b, uma pessoa cadeirante descendo as escadas da plataforma ferroviária com a ajuda de três funcionários (dois segurando a cadeira na lateral e um atrás), na plataforma duas pessoas os observam (todos estão com figuras de emojis em seus rostos para não serem identificados). Na fig. 3c, a imagem de uma cobertura de ônibus com cobertura transparente e uma propaganda na lateral. A Figura 3d ilustra uma porção da Av. Bernardo Vasconcelos, ao lado esquerdo uma calçada reta na altura da avenida e um semáforo com linhas de pedestres. Na figura 3e há a imagem de uma calçada obstruída por uma grade árvore na Rua Dr Lessa, sendo indicado pela autora cega deste trabalho. Fig. 3f Imagem da plataforma de trem na estação de Realengo, verificando que não há piso tátil. Fig. 3g Calçada de um viaduto que dá acesso a escola para quem vem da plataforma. A calçada é curta e está cheia de bicicletas estacionadas dificultando a passagem. Na fig. 3h uma grande poça de água ao lado da calçada onde transita um pedestre e é obstruída quase totalmente por um carro estacionado, sendo este segmento, próximo a entrada do Campus R. As ilustrações 3i e 3j demonstram as condições das calçadas nas ruas que flanqueiam o Campus. Notar a presença de calçadas, árvores e outros obstáculos. Verifica-se ainda na ilustração correspondente a Figura 3k, a presença de uma escada sem nenhum referencial em termos de informação para a pessoa cega, tratando-se de um recurso de trajeto para uma estação de trem.

Iniciando a análise pela plataforma, cujo panorama geral do imobiliário de embarque/desembarque é apresentada na Figura 3a-f, constatam-se ausências de referenciais de inclusão como inexistência de rampas de acesso e elevadores para deslocamento autônomo de cadeirantes ou indivíduos com mobilidade reduzida; faixas podotátil ou outro recurso de sinalização para indivíduos cegos quanto à sua proteção no uso da plataforma, exigindo que este recorra à bengala para perceber as bordas das plataformas, expondo-se ao risco de queda; além de não existir recurso de comunicação gestovisual como sistemas televisivos, para indicar, por exemplo, a proximidade das composições às estações atendendo a necessidade específica dos indivíduos com deficiência auditiva.

Quanto à rua Dr. Lessa, seja no trajeto a plataforma até a Avenida Bernardo de Vasconcelos ou da Avenida Santa Cruz até a Avenida Bernardo de Vasconcelos, nota-se prontamente que o tamanho da calçada é inapropriado em diversos trechos, comprometendo o trajeto do pedestre e cadeirante, havendo ainda a existência de buracos, árvores com raízes expostas, postes e placas de sinalização, além de impedimentos de ordem comercial como a presença de cabines, inerentes ao ponto final de um ônibus (Figuras 3c-h).

Na Avenida Bernardo de Vasconcelos propriamente, não há rampas de acesso e semelhantemente pode-se verificar obstáculos que exigem desvios obrigatórios. No contexto do imobiliário urbano, pode-se verificar ponto de ônibus com ausência de

informação em Braille ou sinalização podotátil, e que não fornece proteção contra o sol para cadeirante (Figura 3c), além de semáforo sem sistema podotátil orientador (3d), sistema de comunicação auditiva (Figura 3d), e que não apresenta mecanismo de acionamento mecânico (Figura 3g), além postes em péssimos estados de conservação (Figura 3g).

Análise *in situ* protagonizada pela autora deste trabalho confirma não somente as assinaturas de exclusão supracitadas, mas ressalta para a periculosidade do ambiente em termos de usabilidade, incluindo projetos em que o piso tátil foi colocado em alinhamento com o meio fio, contornando postes e outros obstáculos.

Finalmente, um fator agravante comum aos campi considerados refere-se às enchentes: não se trata de um alagamento pontual, mas da persistência de esgoto acumulado por diversos dias, pela ineficiência da drenagem. Este episódio além de expor os estudantes com deficiência a riscos de acidentes, seja por deslizamentos ou pela dificuldade em transpor as poças, torna-os vulneráveis à aquisição de doenças de ordem parasitária, seja pela contaminação dos objetos assistivos em relação à execução da mobilidade (bengalas, rodas das cadeiras), ou por contato através da inalação ou respingos (Figura 3h).

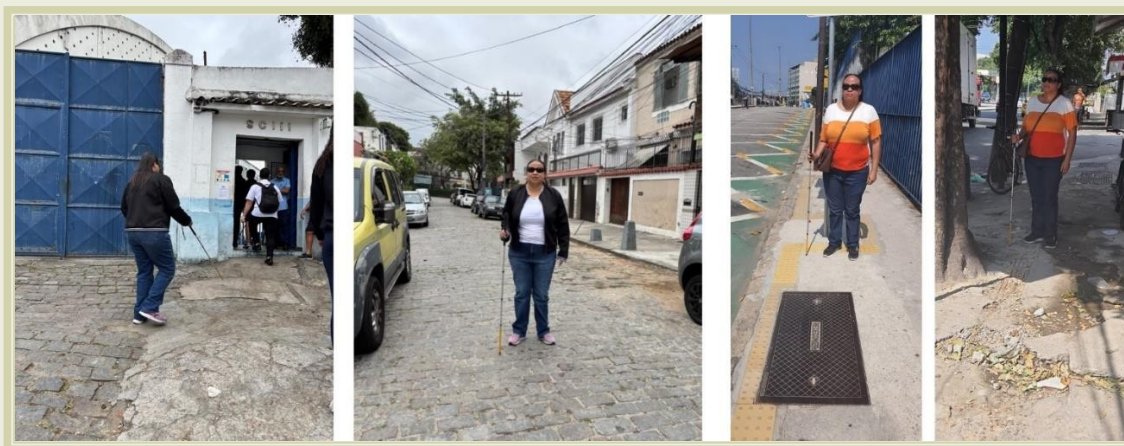
Figura 5a – 5 d – Registros fotográficos das condições de microacessibilidade ao Campus SIII

Descrição das imagens: As ilustrações da esquerda para a direita estão assim caracterizadas: A primeira e a segunda referem-se às condições da rua que dá acesso imediato à entrada do Campus SIII. Verificam-se ausência de piso direcionador para pessoas cegas, presença de irregularidades, calçada com obstáculos e ausência de rampa de acesso, via pública em paralelepípedo. A terceira ilustração mostra a presença de piso tátil colocado contíguo à calçada. Esse piso podotátil faz diversos contornos nos obstáculos ao longo do caminho. A última ilustração demonstra as condições das calçadas que dão acesso às ruas em que se

localizam a entrada do Campus. Nesta ilustração pode ser notado presença de árvores e irregularidades com buracos na própria calçada. Em todas as ilustrações, a autora do trabalho está presente exercendo a análise.

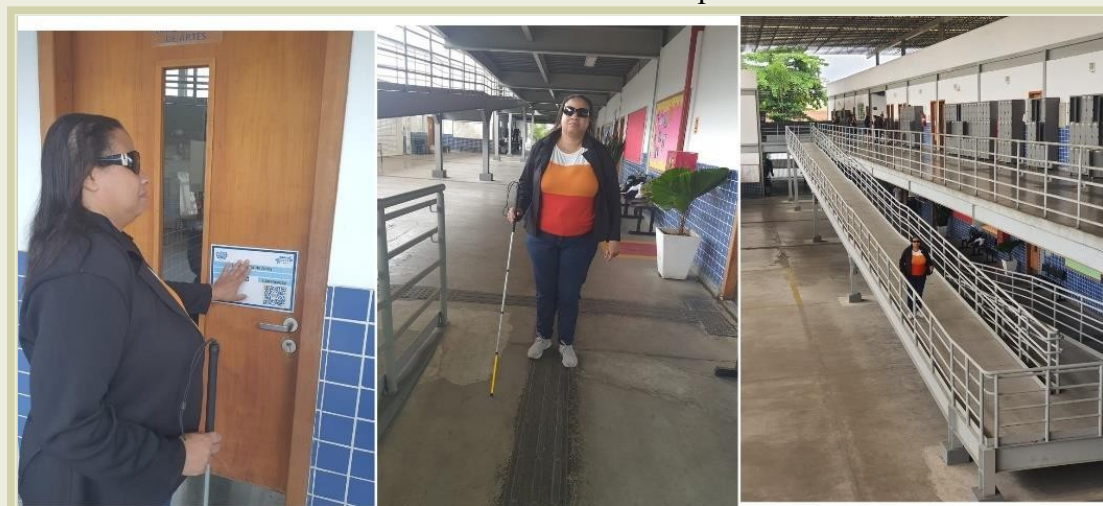
Figuras 5a-5C – Registros fotográficos demonstrando as características infraestruturais e comunicacionais no Campus N

Análise das características arquitetônicas do Campus N (Figura 5a-g) demonstram assinaturas de que sua concepção foi realizada sob princípios de inclusão. O referido campus apresenta as seguintes especificidades: (a) para o atendimento de pessoas com mobilidade reduzida, verifica-se a presença de rampa de acesso na entrada principal da instituição (Figura 5a), rampa e equipamento de deslocamento vertical para afluência ao segundo pavimento (Figura 5d), presença de banheiro com dimensões concordantes aos indivíduos cadeirantes; (b) no contexto da deficiência visual verifica-se a presença de faixa podotátil em todas as dependências do complexo, respeitando, além de textura diferenciada, o código de sinalização previsto (Figura 5d). Percebe-se também pisos em bom estado de conservação e isentos de obstáculos que interrompam a mobilidade de forma abrupta; (c) quanto a deficiência auditiva, destaca-se novamente as condições dos pisos quanto à conservação e ausência de obstáculos requerido quando pensando que a comunicação de estudantes surdos requer uma atenção dividida entre os interlocutores e o ambiente no deslocamento, além do espaço nas salas de aulas que permitem alocação das cadeiras justapostas num contexto de 360 graus, permitindo o estudante surdo a ter acesso a todos os partícipes da comunicação no processo ensino-aprendizagem.

Descrição da imagem: Respeitando a orientação da esquerda para a direita, na primeira figura verifica-se a demonstração da placa de informação acessível, presente em todas as dependências do Colégio, que identificam o setor e relatam sobre sua funcionalidade em Língua Portuguesa, Braille e em Libras (por acesso ao QRcode). Na Figura intermediária, há a demonstração do piso de orientação e mobilidade tátil. A última ilustração demonstra a presença de uma rampa de acesso ao anda superior. Em todas as ilustrações,

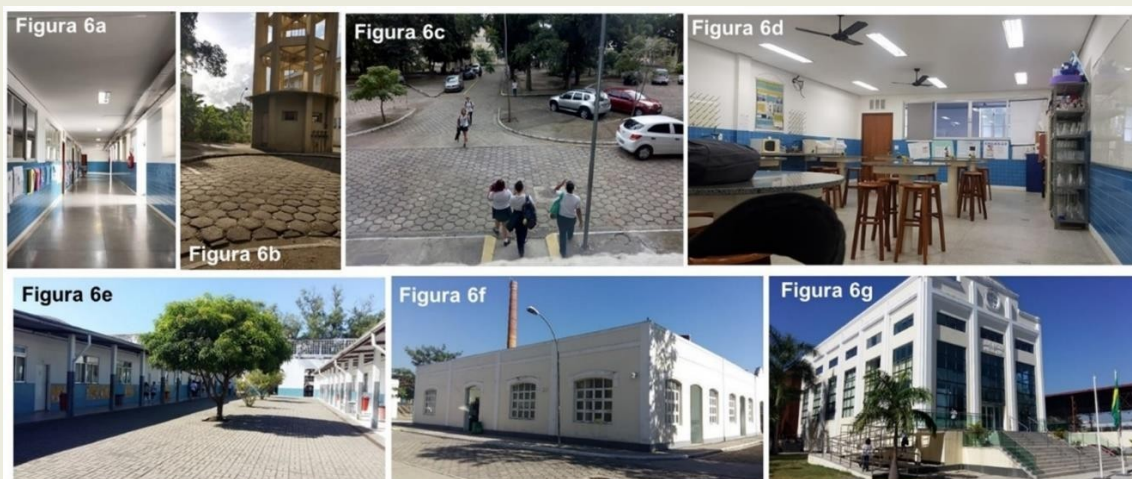
Figuras 6a-6f – Registros fotográficos demonstrando as características infraestruturais e comunicacionais no Campus R

No que concerne às características infraestruturais do campus R (Figura 6a-g) prontamente percebe-se que não foi projetado para atender o espectro antropométrico característico da diversidade humana. Hegemonicamente, todas as edificações apresentam as seguintes características: as dependências não são identificadas para atender as necessidades específicas de deficientes visuais e surdos, por não haver signos de identificação em Braille ou Libras (Figura 56e, seta amarela); apresentam condições de iluminação precária, com poucas lâmpadas e janelas, tornando-se as salas em ambientes escuros na maior parte do tempo (especialmente o Bloco B, onde ocorre aulas do Ensino Médio em nível de segundo ano), além do lado externo isso ser um fator de comprometimento a noite por ocasião do EJA (Figura 6f, notar a presença de um único poste de iluminação para o quarteirão).

Descrição da imagem: Fig. 6a Imagem de um corredor em um local fechado, nas laterais (direita e esquerda) há salas (Bloco C do Campus R). Fig. 6b figura de uma caixa d'água vertical suportada por uma torre de concreto, ao fundo e a frente uma rua feita de blocos de concreto. Fig. 6c Imagem de uma via de acesso, construída com blocos de concreto com alguns desníveis, há estudantes transitando, carros estacionados em espaços apropriados e um estacionamento no canto da via. Fig. 6d imagem de um laboratório escolar, mesas de concretos e bancadas de granito e bancos de madeira ao entorno, há estantes de ferro com vidrarias no canto da sala, no outro canto alguns equipamentos. Fig. 6e, imagem de salas (lado direito e esquerdo) na parte central passagem construídas com blocos de concretos. Fig. 6f imagem de um prédio antigo, à sua frente calçada e rua com blocos de concreto, ao fundo uma chaminé que pertencia a construção antiga, que era um complexo fabril de pólvora. Fig. 6g imagem de um prédio com pé direito alto, tratando-se do teatro, espelhado na frente e com grandes janelas nas laterais, na frente escadas e na lateral uma palmeira em frente à rampa de acesso ao prédio.

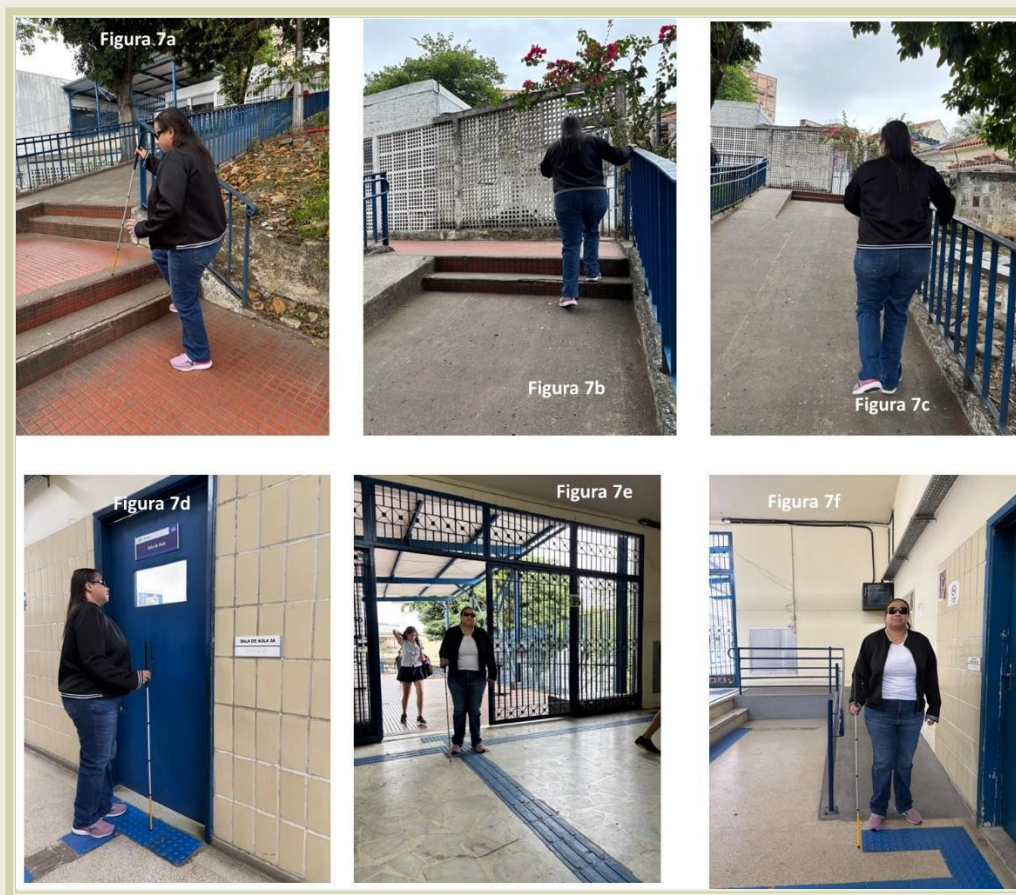
Figuras 7a-7f – Registros fotográficos demonstrando as características infraestruturais e comunicacionais no Campus SIII

Descrição da imagem: Ilustrações referentes as condições de acessibilidade interna do Campus São Cristóvão III – Figuras 7a e 7b ilustram a rampa de acesso da portaria do Campus SIII até a entrada do prédio. Notar ausência de recurso assistivo concordante à necessidade da pessoa cega que não indicam a direcionalidade e presença de obstáculos, como os degraus presentes tanto na figura 7a quanto na Figura 7b. Verifica-se a presença de uma rampa de acesso para cadeirantes, mas não padronizada segundo as regras das NTB. As Figuras 7d, 7e e 7f referenciam a parte interna do Campus. Em todas nota-se a presença do piso podotátil. Na Figura 7d há a presença de uma placa de informação em *Braille* e na parte 7f há a presença de uma rampa para cadeirantes.
